## 車体(ルーフ板)に関するリコール情報

車名	型式	通称名	リコール対象車の車台番号(シリアル番号)の範囲及び輸入期間	リコール対象車の台数	備考
シトロエン	ABA-BSSRFJP	C4 ピカソ	VF7UARFJ45057124 ～VF7UARFJ45138006 平成19年5月14日 ～平成19年8月28日	90	
			(計1型式) (計1車種)	(輸入期間の全次の範囲) 平成19年5月14日 ～平成19年8月28日	(計90台)

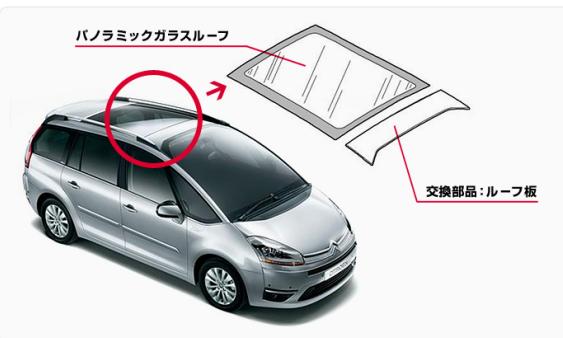
### 改善箇所説明図

交換部品: ルーフ板

### 不具合発生箇所

パノラミックガラスルーフ装着車ルーフ板において、接着が不充分なものがある。そのため、そのまま使用を続けると、ルーフ板が脱落し、他の交通を妨げるおそれがある。

### 改善内容

全車両、ルーフ板の接着状態を点検し、対象となる場合、ルーフ板を新品と交換する。

助手席側ルーフバー前部、取り付けスクリューに白ペイントにてマーキングを行う。
