1.制動装置(ブレーキマスターバック)、2.電気装置(運転者席シート内部の電気配線)に関するリコール情報

リコール届出一覧表

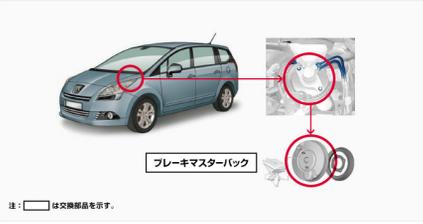
改善箇所説明図1

ブレーキマスターバックにおいて、内部部品のダイヤフラムの厚度が不足しているものがある。そのため、そのまま使用を続けるとサイドエアバッグが機能しない状態となる。ブレーキの減速やブレーキランプが点灯したままの状態となるおそれがある。

金庫用、ブレーキマスターバックを部品と交換する。

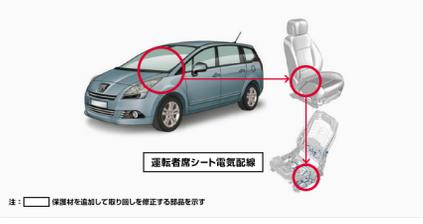
改善箇所説明図2

運転者席のシートにおいて、電気配線の配線が適切に固定されていないため、電気配線とシートフレームが接触しているものがある。そのため、そのままの使用を続けると、電気配線が損傷し、電気シートヒーターが作動しなくなり、最悪の場合、配線が短絡したり、サイドエアバッグが誤作動するおそれがある。

金庫用、電気配線に保護材を巻いて、取り直しを修正する。また、電気配線が損傷している場合には、損傷の度合いに応じて修理又は新品と交換する。
