## リコール届出一覧表

リコール届出日：平成 30 年 3 月 16 日

## 改善箇所説明図

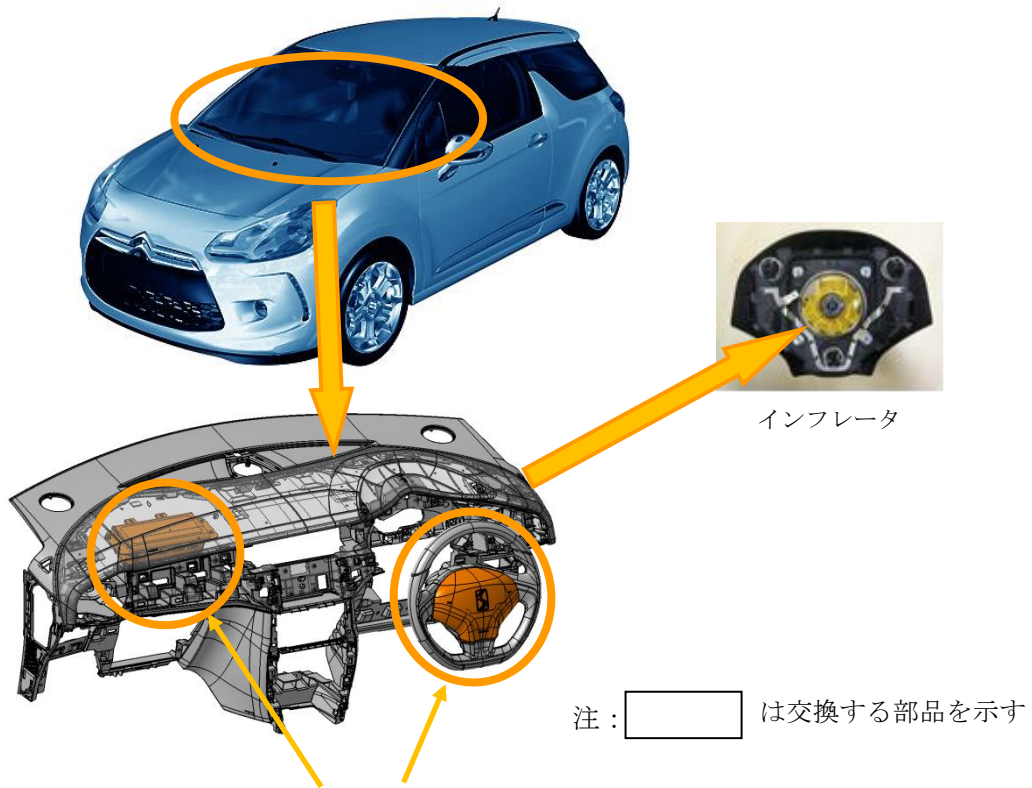
基準不適合箇所(運転席または助手席エアバッグ内のインフレーター)

運転席用または助手席用のエアバッグのインフレーター(膨張装置)において、ガス発生剤の吸湿防止が不適切であった場合、高い湿度の環境下で温度変化を繰り返すと、ガス発生剤が劣化することがある。そのため、エアバッグ展開時にインフレーター容器が破損するおそれがある。

車両により搭載しているエアバッグのインフレータの種類が異なるため、仕様に応じて以下の改善措置を行う。

- ①運転席用エアバッグユニットを対策品と交換する。
- ②運転席用と助手席用のエアバッグユニットを対策品と交換する。
