令和 07 年 07 月 03 日

リコール届出番号「外-2511」に係る訂正報告について

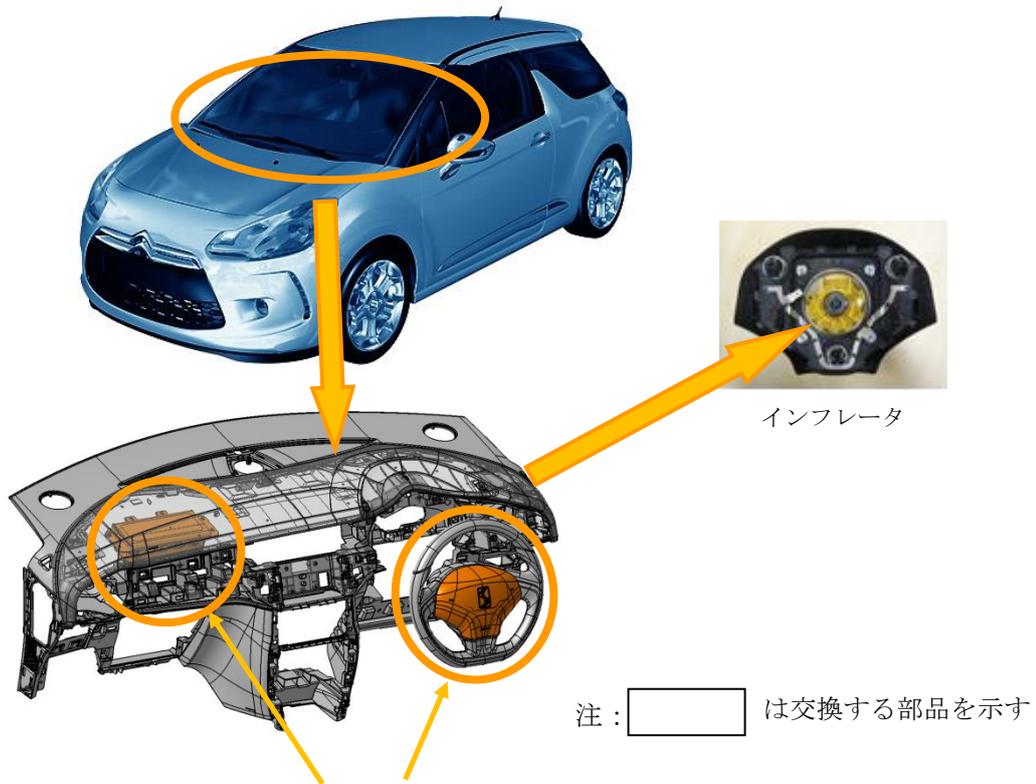
改善箇所説明図

基準不適合箇所（運転席または助手席エアバッグ内のインフレーター）

運転席用または助手席用のエアバッグのインフレーター（膨張装置）において、ガス発生剤の吸湿防止が不適切であった場合、高い湿度の環境下で温度変化を繰り返すと、ガス発生剤が劣化することがある。そのため、エアバッグ展開時にインフレーター容器が破損するおそれがある。

- ①運転席用エアバッグユニットを対策品と交換する。
- ②運転席用と助手席用のエアバッグユニットを対策品と交換する。

運転席ドアストライカー取り付けボルトの1つに黒ペイントを塗る。
