リコール届出一覧表

リコール届出日：平成 30 年 6 月 8 日

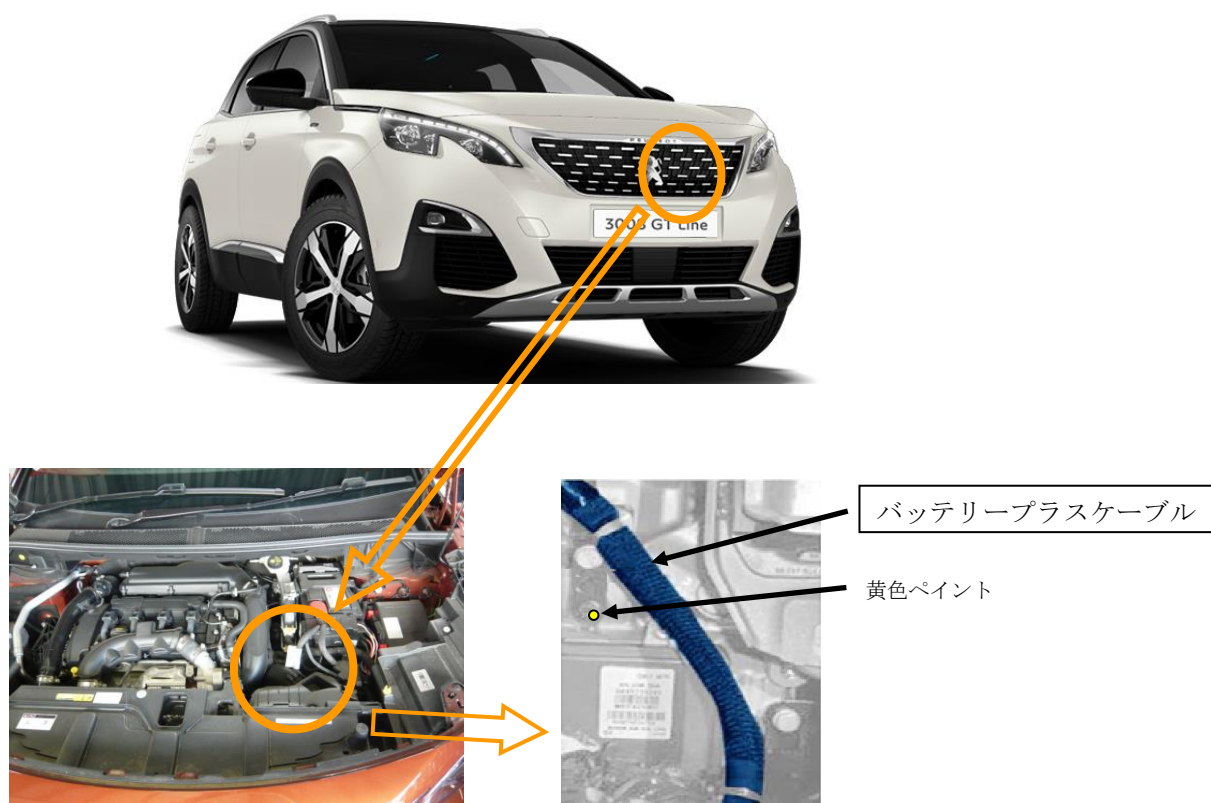
改善箇所説明図 ①

バッテリープラスケーブルの取り回しが不適切なため、当該ケーブルがエンジンサポートと接触するものがある。そのため、エンジンの振動により当該ケーブルの被覆が損傷し、最悪の場合、短絡して火災に至るおそれがある。

全車両、バッテリープラスケーブルを正しい位置に変更し、保護カバーを取り付ける。また、バッテリープラスケーブルが損傷していた場合は、当該ケーブルを良品に交換する。

バッテリープラスケーブルをトランスミッション上部に固定しているステーに黄色のペイントでマーキングします。
