リコール届出一覧表

リコール届出日：平成 30 年 6 月 29 日

リコール届出番号	外 - 2680	リコール開始日：平成 30 年 7 月 3 日		
届出者の氏名又は名称	プジョー・シトロエン・ジャポン株式会社 代表取締役 クリストフ プレヴォ (製作国： フランス共和国) (製作者名： オートモビル・シトロエン) (問い合わせ先：0120-55-4160 シトロエンコール)			
不具合部位（部品名）	①車枠（ボンネットストライカー）、②燃料装置（燃料パイプ）			
基準不適合状態にあると認める構造、装置又は性能の状況及びその原因	①ボンネットストライカーサポートの形状が不適切なため、走行時の空気抵抗や車体振動により当該サポートに亀裂が入るものがある。そのため、そのまま使用を続けると当該サポートが破断し、ボンネットのロックができなくなり、最悪の場合、走行中にボンネットが開いてしまうおそれがある。 ②燃料パイプの配策時において、取付手順を誤ったため、燃料パイプが燃料リターンパイプのコネクターと接触するものがある。そのため、エンジンの振動により燃料パイプの被覆が損傷し、最悪の場合、燃料パイプに穴があき燃料が漏れるおそれがある。			
改善措置の内容	①全車両、ボンネットストライカーサポートを確認し、対象車両の場合は補強プレートを装着する。また、当該部位に損傷がある場合は、ボンネットを対策品と交換する。 ②全車両、燃料パイプの配策を点検し、正しく配策されていないものは修正する。また、燃料パイプが損傷していた場合は、燃料パイプを新品に交換する。			
不具合件数	0 件	事故の有無	0 件	
発見の動機	本国からの情報による。			
自動車使用者及び自動車分解整備事業者に周知させるための措置	<ul style="list-style-type: none"> ● 使用者 : 電話・ダイレクトメールにて通知する。 ● 自動車分解整備事業者 : 日整連発行の機関誌へ掲載する。 ● 対策実施済車両 : 対策済車両には、運転者席側ドア開口部のドアロックストライカー付近に外-2680のステッカーを貼付する。

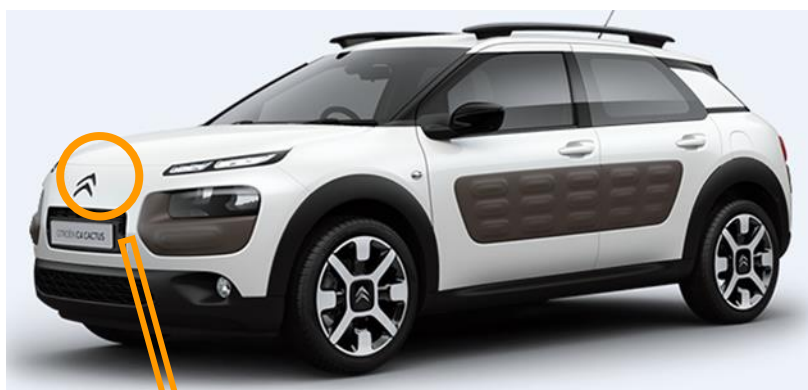
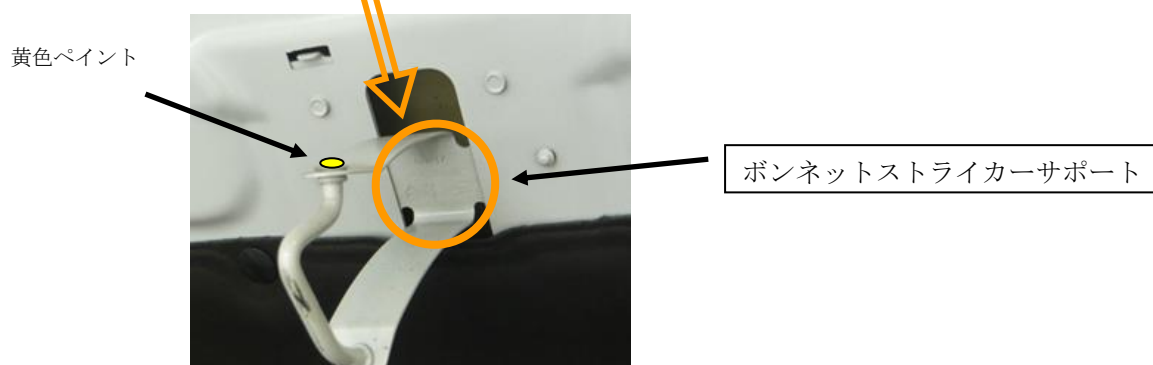
改善箇所説明図 ①

ボンネットストライカーサポートの形状が不適切なため、走行時の空気抵抗や車体振動により当該サポートに亀裂が入るものがある。そのため、そのまま使用を続けると当該サポートが破断し、ボンネットのロックができなくなり、最悪の場合、走行中にボンネットが開いてしまうおそれがある。

全車両、ボンネットストライカーサポートを確認し、対象車両の場合は補強プレートを装着する。また、当該部位に損傷がある場合は、ボンネットを対策品と交換する。

ボンネット裏側ボンネットストライカーのフロント側に黄色のペイントでマーキングします。

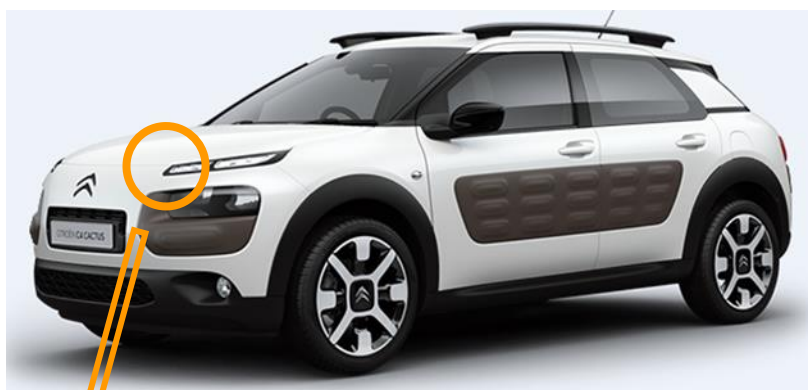
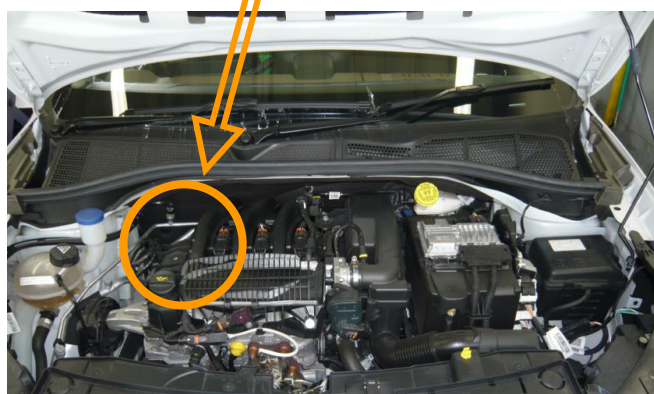
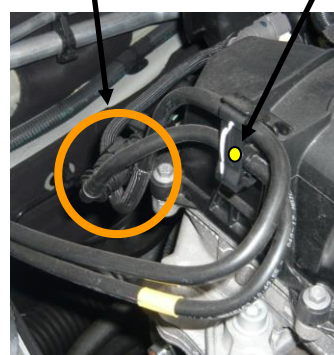
改善箇所説明図 ②

燃料パイプの配策時において、取付手順を誤ったため、燃料パイプが燃料リターンパイプのコネクターと接触するものがある。そのため、エンジンの振動により燃料パイプの被覆が損傷し、最悪の場合、燃料パイプに穴があき燃料が漏れるおそれがある。

全車両、燃料パイプの配策を点検し、正しく配策されていないものは修正する。また、燃料パイプが損傷していた場合は、燃料パイプを新品に交換する。

エンジンルーム内燃料ホースクランプに黄色のペイントでマーキングします。
