## エアバッグ装置（インフレーター）に関するリコール情報

### リコール届出一覧表

エアバッグ装置（インフレーター）に関するリコール情報

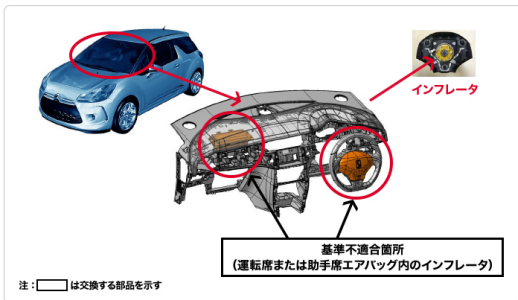
### 改善箇所説明図

運転席または助手席用のエアバッグのインフレーター（膨張装置）において、ガス発生剤の取返防止が不適切であった場合、高い速度の環境下で温度変化を繰り返すと、ガス発生剤が劣化することがある。そのため、エアバッグ展開時にインフレーター容器が破損するおそれがある。

車両により搭載しているエアバッグのインフレーターの種類が異なるため、仕様に応じて以下の改善措置を行う。

1. 運転席用エアバッグユニットを対策品と交換する。
2. 運転席用と助手席用のエアバッグユニットを対策品と交換する。

運転席ドアストライカー取り付けボルトの1つに黒ペイントを塗る。
