リコール届出一覧表

リコール届出日:令和 05 年 02 月 22 日

改善箇所説明図

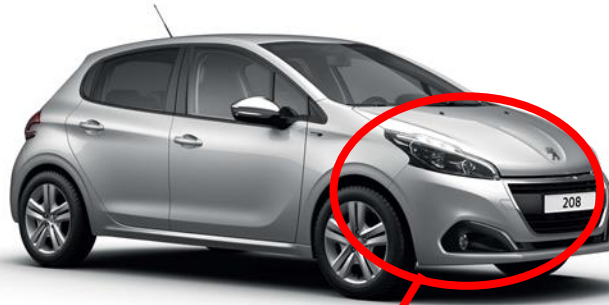
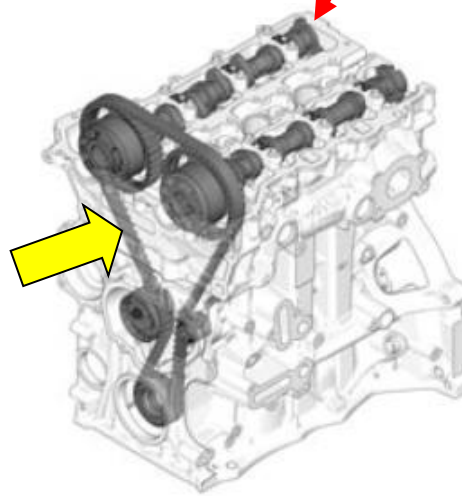
タイミングベルト

不適合部位

交換/対策部位

タイミングベルトにおいて、特定の燃料や添加剤の影響によるエンジンオイルの変質のため、エンジンオイルに浸された構造のタイミングベルトの劣化が進行しているものがある。そのため、タイミングベルトの表面が剥離してブレーキバキュームポンプが破損し、ブレーキ倍力装置の機能が低下する。

全車両、以下の措置を実施する。

- ① タイミングベルトを点検し、劣化が確認された場合は、タイミングベルト、バキュームポンプ、オイルフィルターを新品に交換する。
- ② エンジン ECU のソフトウェアを対策プログラムに更新し、倍力装置の機能低下に関する警告機能を追加する。
