## リコール届出一覧表

リコール届出日:令和 08 年 07 月 23 日

| リコール届出番号 | 外-4208 | リコール開始日 | 令和 08 年 07 月 23 日 |
| 不具合の部位(部品名) | 原動機(ベルト駆動スタータージェネレーター)、ばい煙、悪臭のあるガス、有害なガス等の発散防止装置(ガソリン微粒子フィルターパイプ) | | |

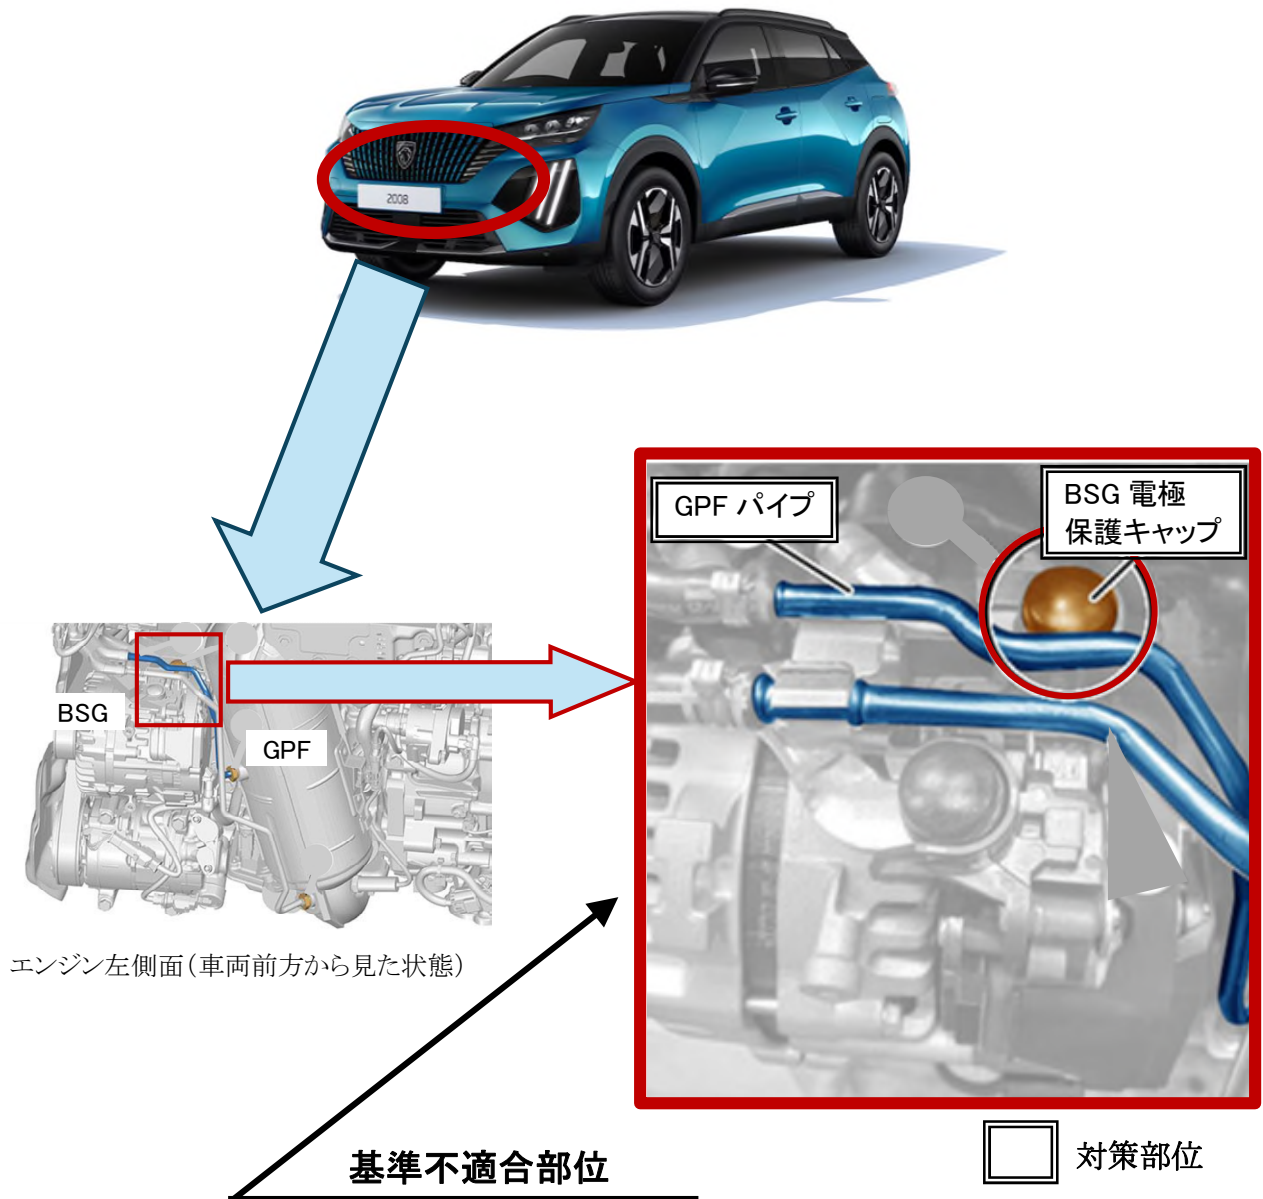
## 改善箇所説明図

- ①ベルト駆動スタータージェネレーター（BSG）の電極保護キャップにおいて、材質検討が不十分のため、絶縁性が不足している。
- ②ガソリン微粒子フィルター（GPF）パイプにおいて、配索指示が不適切なため、BSGの電極保護キャップとの隙間が不足しているものがある。
- そのため、当該保護キャップからGPFパイプに漏電が発生してBSGの電極保護キャップとGPFパイプが発熱して損傷し、そのまま使用を続けると、最悪の場合、火災に至るおそれがある。

- ①全車両、BSGの電極保護キャップを対策品に交換する。
- ②全車両、BSGの電極保護キャップとGPFパイプとの隙間を点検し、隙間が不足している場合はGPFパイプの配索を修正する。なお、GPFパイプが損傷している場合はGPFパイプを新品に交換する。

識別：車台番号の左から2桁目の上部に黄色のペイントを塗る。
