後付装置 (ナビゲーションキット)に関するリコール情報

リコール届出一覧表

リコール開始日	平成25年1月18日
リコール届出番号	外 - 1895
届出者の氏名又は名称	プジョー・シトロエン・ジャポン株式会社 代表取締役 上野 廣久 (製作国： フランス共和国) (製作者名： オートモビル・シトロエン) (問い合わせ先：0120-55-4106 シトロエンコール)
不具合部位(部品名)	後付装置(ナビゲーションキット)
基準不適合状態にあると認められる構造、材質又は性能の状況及びその原因	ディーラオプションとしてプジョー・シトロエン・ジャポン株式会社が販売したナビゲーションキット(該当する部品番号 IT228001)のワンセグTV/FM VICSアンテナを取付けている車両において、当該アンテナが運転者側側面のガラスに取付けられているため、道路運送車両の保安基準に適合しないものがある。
改善措置の内容	全車両、取付け状態を確認し、保安基準不適合の場合は、当該アンテナを保安基準に適合するように、後部左側のクォーターガラスに取付け位置を変更する。
不具合件数	0 件
事故の有無	なし
発見の動機	販売店からの情報による。
自動車使用者及び自動車分解整備事業者に周知させるための措置	使用者：電話、ダイレクトメールにて通知する。 自動車分解整備事業者：対象台数が極めて少数であり、全ての使用書を把握しているため、機関誌等への掲載は行わない。 分解整備事業者：対象車両には、運転者側側ドア開口部のドアロックストライカー付近に外-1895のステッカーを貼付する。

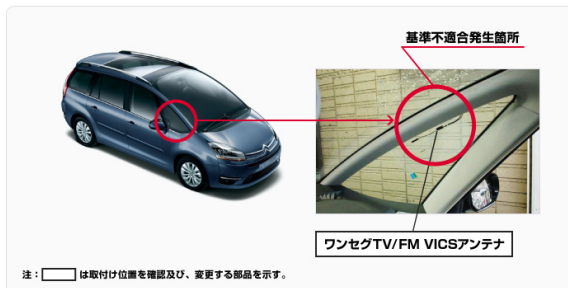
改善箇所説明図

ディーラオプションとしてプジョー・シトロエン・ジャポン株式会社が販売したナビゲーションキット(該当する部品番号 IT228001)のワンセグTV/FM VICS アンテナを取付けている車両において、当該アンテナが運転者側側面のガラスに取付けられているため、道路運送車両の保安基準に適合しないものがある。

全車両、取付け状態を確認し、保安基準不適合の場合は、当該アンテナを保安基準に適合するように、後部左側のクォーターガラスに取付け位置を変更する。

対策済車両には運転者側側ドア開口部のドアロックストライカー付近に外-1895のステッカーを貼付する。
