1. 駆動装置(ロアームボルト)、2. 電気装置(ハーネスサポート)に関するリコール情報

リコール対象車の主要諸元

リコール届出一覧表

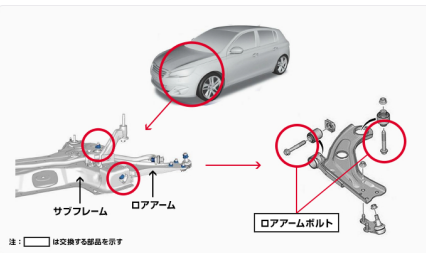
改善箇所説明図1

フロントサブフレームとロアームを取り付けているボルトにおいて、ボルトの強度が不足しているため、当該ボルトが折損し、異音が発生するものがある。そのため、そのままの状態で使用を続けると、ロアームが外れ、かじり腐食ができなくなるおそれがある。

全車両、ボルトを良品に交換する。

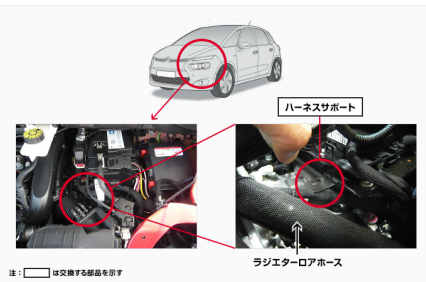
改善箇所説明図2

バッテリーに取り付けているエンジンハーネスを固定するためのハーネスサポートにおいて、製造時に誤った部品が取り付けられている場合があります。ラジエーターホースと干渉するものがあるため、そのままの状態で使用を続けると、ラジエーターホースが損傷し、冷却水が漏れ、燃費の悪化、エンジンがオーバーヒートするおそれがあります。

全車両、ハーネスサポートの形状を確認し、部品が組み付けられているものはハーネスサポートを修正する。また、ラジエーターホースに損傷があるものは、ラジエーターホースを新品に交換する。
