リコール届出一覧表

リコール届出日：令和 3 年 1 月 21 日

改善箇所説明図

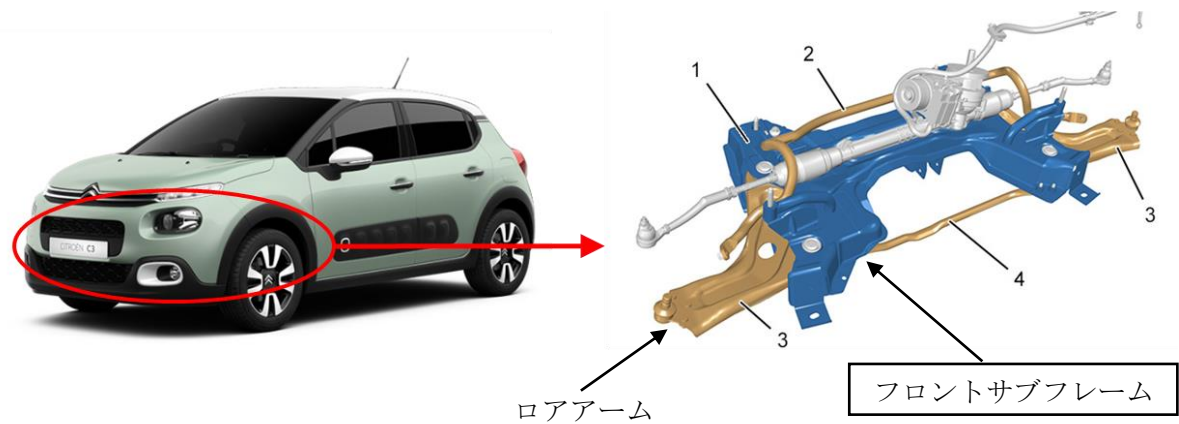
注： は対策する部品を示す

フロントサブフレームにおいて、製造前の材料の保管が不適切なため、製造時に亀裂が生じるものがある。そのため、車両の使用過程で当該サブフレームが破損し、最悪の場合、ロアアームが保持できずに走行安定性が損なわれるおそれがある。

全車両、フロントサブフレームの製造日を確認し、該当する場合は亀裂の有無を確認して、亀裂が確認された場合はフロントサブフレームを新品に交換する。

車台番号打刻の下段左側に白ペイントを塗る。
