## リコール届出一覧表

リコール届出日:令和04年10月20日

リコール届出番号	外-3492	リコール開始日	令和04年10月20日
届出者の氏名又は名称	Stellantis ジャパン株式会社 代表取締役社長 ポンタス ヘグストロム	製作国：フランス共和国 製作者名：Automobiles CITROEN 問い合わせ先：専用フリーダイヤル TEL:0120-55-4106 ホームページ： <a href="https://www.stellantis.jp">https://www.stellantis.jp</a>	
不具合の部位（部品名）	緩衝装置(サスペンションボルト)等の各種ボルト/ナット		
基準不適合状態にあると認める構造、装置又は性能の状態及びその原因	車体において、製造工場での各種ボルト/ナットの締付確認が不十分であったため、使用過程で各種ボルト/ナットが緩む又は外れるものがある。そのため、各種部品が外れる等により車両の走行安定性が損なわれるおそれがある。		
改善措置の内容	全車両、各種ボルト/ナットを規定トルクで締め付ける。		
不具合件数	0件	事故の有無	0件
発見の動機	本国からの報告による。		
自動車使用者及び自動車分解整備事業者に周知させるための措置	<ul style="list-style-type: none"> <li>・使用者:ダイレクトメール等で通知する。</li> <li>・自動車特定整備事業者:対象台数が少数であり全ユーザーを把握しているため、周知のための措置はとらない。</li> <li>・弊社ホームページに掲載する。</li> </ul>

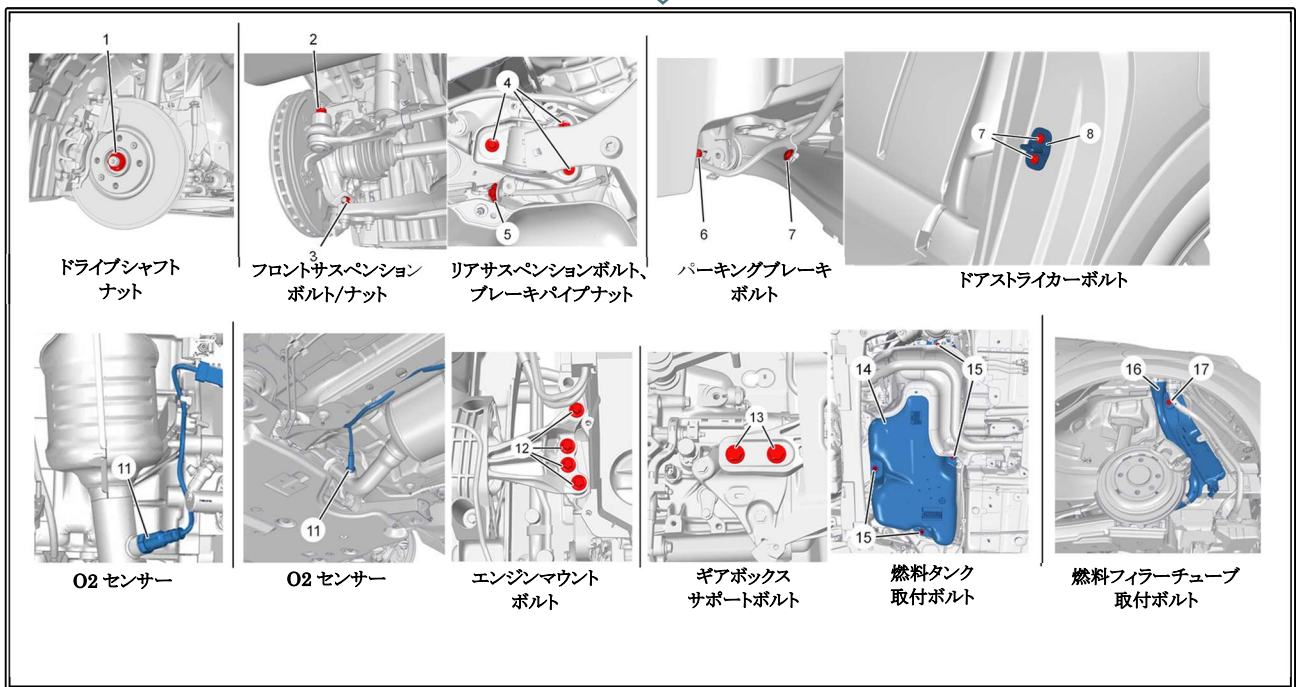
# 改善箇所説明図

## 基準不適合部位

車体において、製造工場での各種ボルト/ナットの締付確認が不十分であったため、使用過程で各種ボルト/ナットが緩む又は外れるものがある。そのため、各種部品が外れる等により車両の走行安定性が損なわれるおそれがある。

全車両、各種ボルト/ナットを規定トルクで締め付ける。

識別：運転席側ドアロックストライカー上部固定ボルトの頭部に黄色ペイントを塗布する。
