## リコール届出一覧表

リコール届出日:令和 05 年 03 月 07 日

# 改善箇所説明図

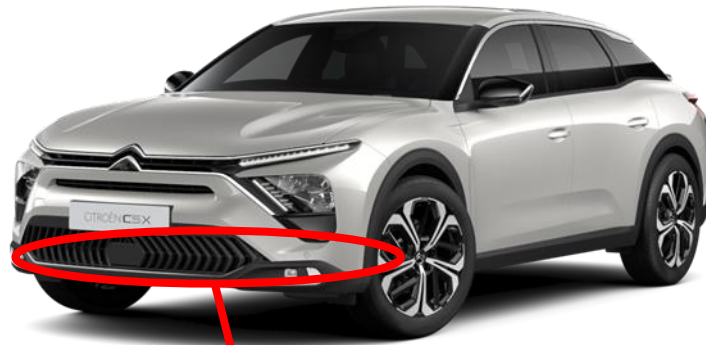
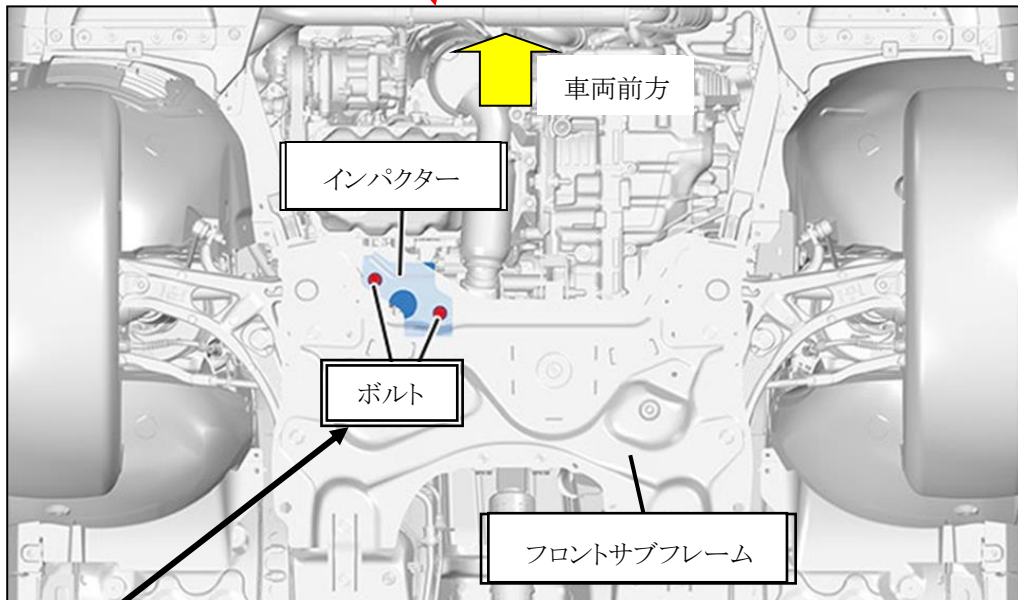
基準不適合部位

□ 交換/対策部位

フロントサブフレームにおいて、インパクトアを取り付けているボルトの締め付けが不適切なため、使用過程でボルトが緩むおそれがある。このため、走行中に異音が発生し、最悪の場合、インパクトアが車両から脱落するおそれがある。

全車両、該当のボルトを規定トルクで締め付ける。

識別：車台番号打刻の上段右側に白色のペイントを塗る。
