リコール届出一覧表

リコール届出日:令和08年02月27日

| リコール届出番号 | 外-4158 | リコール開始日 | 令和08年02月27日 |
| 不具合の部位(部品名) | 制動装置(ブレーキペダル) | | |

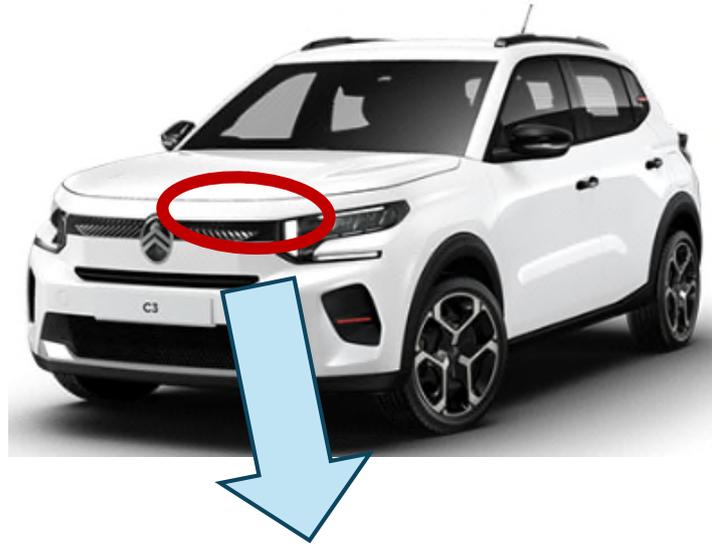
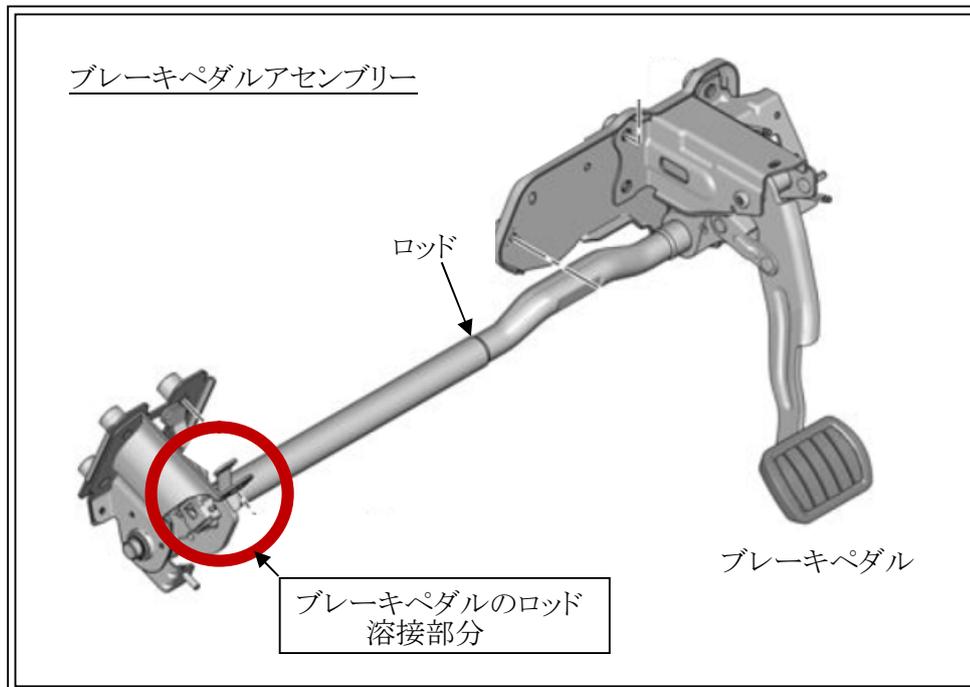
改善箇所説明図

基準不適合部位

対策部位

ブレーキペダルアセンブリーにおいて、溶接工程が不適切なため、ブレーキ装置に繋がるロッドの溶接が不十分なものがある。そのため、そのまま使用を続けると、ブレーキペダルアセンブリーのロッドの溶接が剥がれ、最悪の場合、ブレーキペダルを踏んでもブレーキが効かなくなるおそれがある。

改善の内容

全車両、ブレーキペダルアセンブリーを、良品に交換する。

識別：車台番号の左から2桁目の上部に黄色のペイントを塗る。
