リコール届出一覧表

リコール届出日:令和08年04月16日

リコール届出番号	外-4173	リコール開始日	令和08年04月16日
届出者の氏名又は名称	Stellantis ジャパン株式会社 代表取締役社長 成田仁	製作国	フランス共和国
		製作者名	Automobiles CITROEN
		問い合わせ先	専用フリーダイヤル TEL:0120-55-4106
		ホームページ	https://www.stellantis.jp
不具合の部位(部品名)	緩衝装置(リアアクスルクロスメンバー)		
基準不適合状態にあると認める構造、装置又は性能の状況及びその原因	リアアクスルクロスメンバーにおいて、製造工程が不適切なため、当該メンバーの部材がずれた状態で溶接されたものがある。そのため、リアアクスルクロスメンバーの溶接部を起点に亀裂が発生し、そのまま使用を続けると、最悪の場合、破損して、走行安定性が損なわれるおそれがある。		
改善措置の内容	全車両、リアアクスルクロスメンバーに刻印されている製造シリアル番号を点検し、該当する場合はリアアクスルクロスメンバーを良品と交換する。		
不具合件数	0件	事故の有無	なし
発見の動機	本国からの情報による。		
自動車使用者及び自動車特定整備事業者に周知させるための措置	<ul style="list-style-type: none"> ・使用者:ダイレクトメール等で通知する。 ・自動車特定整備事業者:対象台数が少数であり全ユーザーを把握しているため、周知のための措置はとらない。 ・弊社ホームページに掲載する。

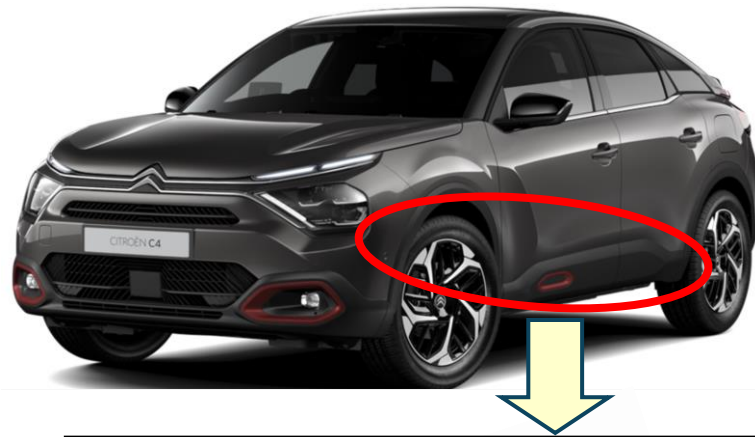
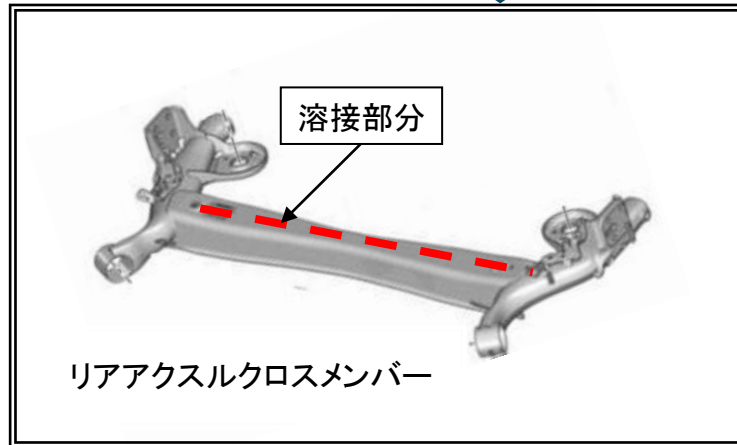
改善箇所説明図

基準不適合部位

リアアクスルクロスメンバーにおいて、製造工程が不適切なため、当該メンバーの部材がずれた状態で溶接されたものがある。そのため、リアアクスルクロスメンバーの溶接部を起点に亀裂が発生し、そのまま使用を続けると、最悪の場合、破損して、走行安定性が損なわれるおそれがある。

改善の内容

全車両、リアアクスルクロスメンバーに刻印されている製造シリアル番号を点検し、該当する場合はリアアクスルクロスメンバーを良品と交換する。

識別：車台番号の左から2桁目の上部に黄色のペイントを塗る。
