Citroën C5x PLUG-IN HYBRID

5ドア / 5シート / ハッチバック (2022年4月 →)

STELLANTIS	ID番号	バージョン番号	日付	ページ
	01365_22_00232	1	2022年8月2日	1/4

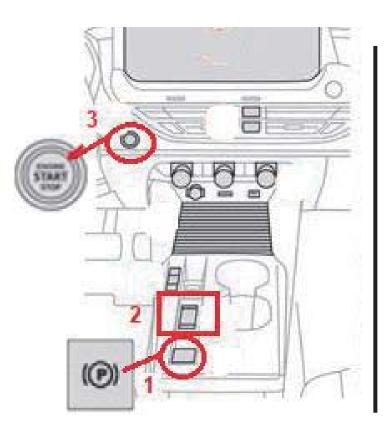
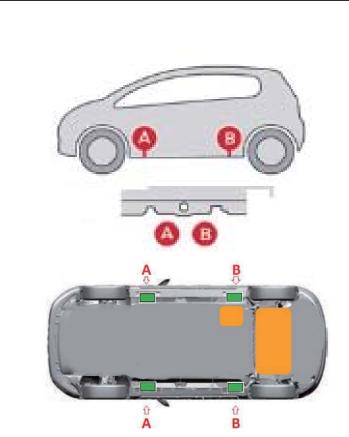
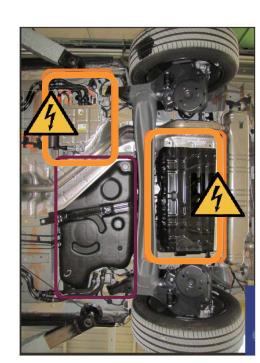
2. 車両の停止 / 支持 / リフトアップ

フューエル・システムや高電圧電源ケーブルの下に木製ブロックを積んだり、救助用のエア・リフティング・バッグを置いたりしないでください。 燃料漏れや火災、感電の原因になります。

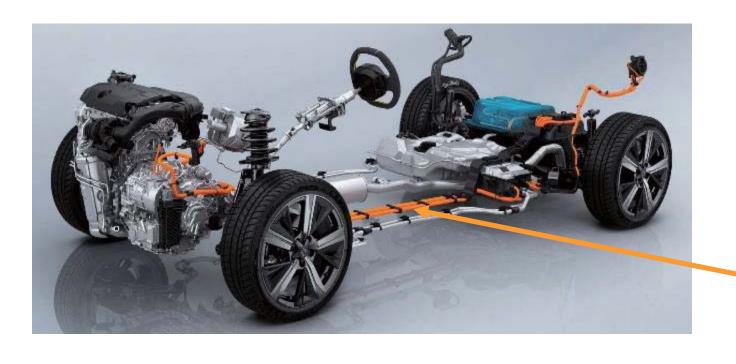
高電圧 電源ケーブル
